a) A helyi védelemre javasolt vagy érintett érték megnevezése:

Kisújszállás Vásár utca 20. szám alatti „Polgári-gazdaház”

d) a javasolt vagy érintett érték fotódokumentációja, leírása, ismertetése,

- **Fotó dokumentáció**
- **2008.04.10-én készült Felmérési terv**

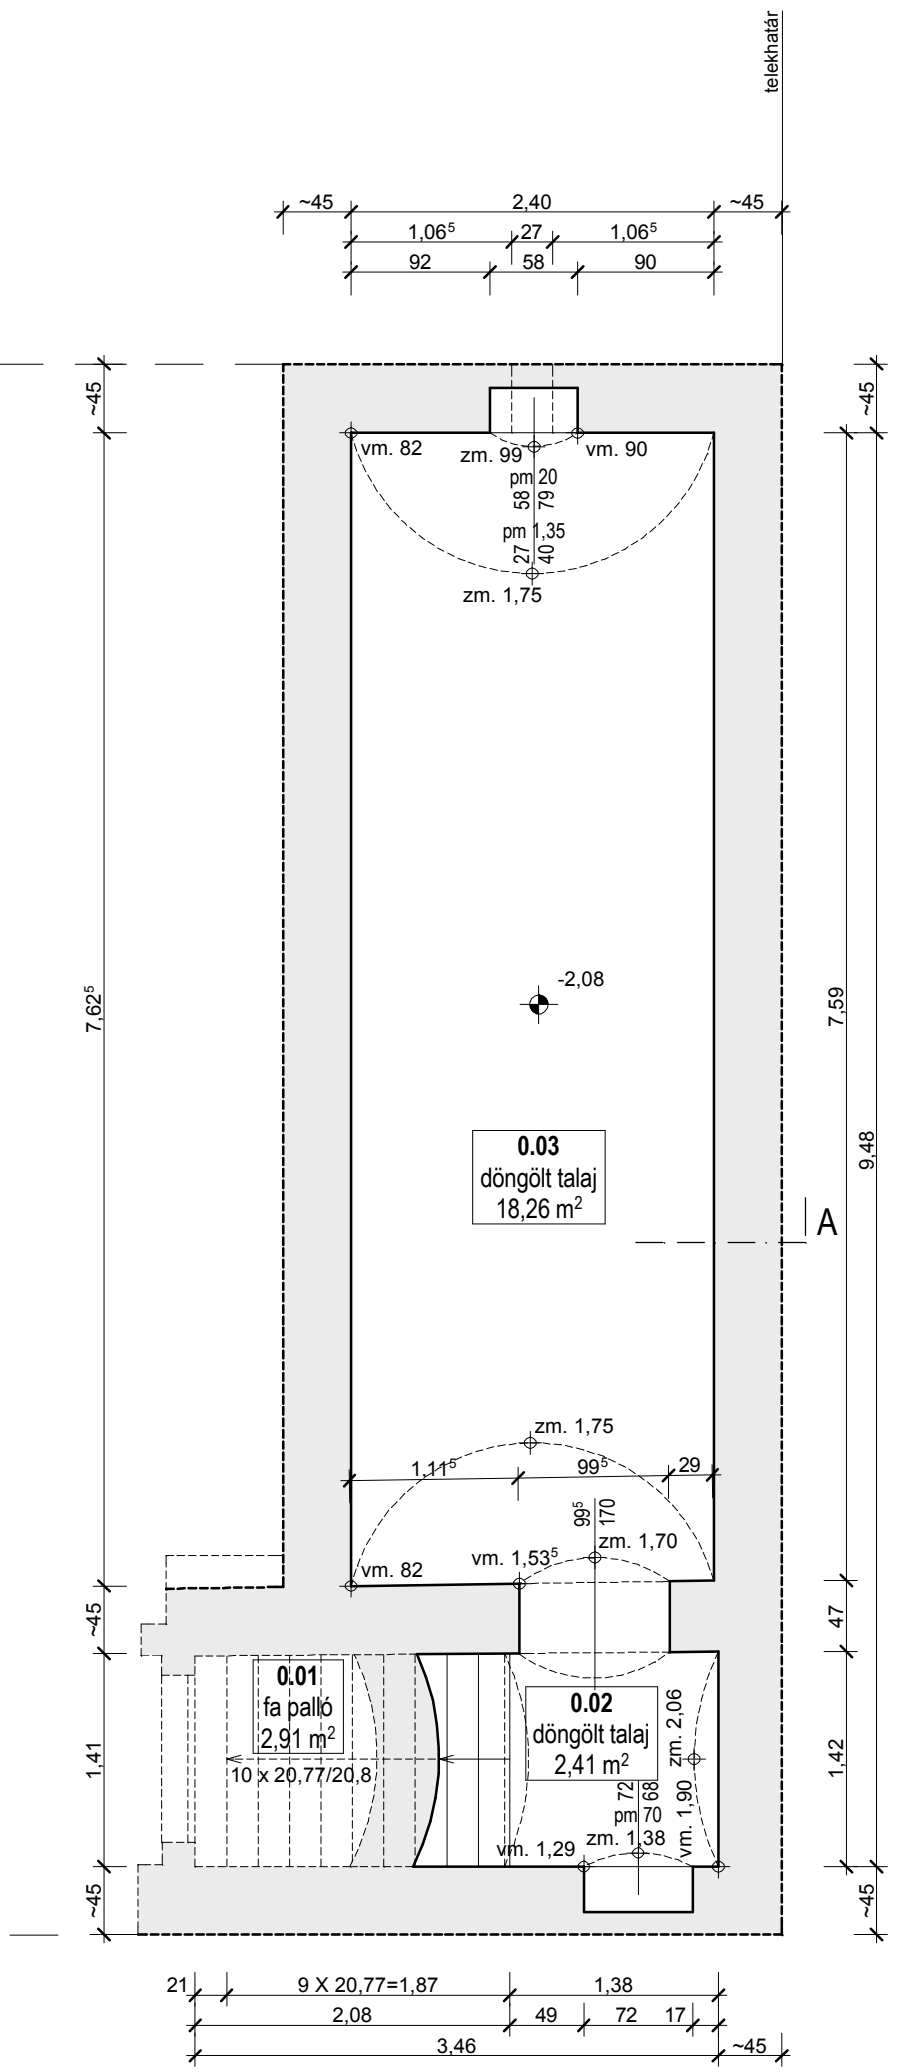
PINCESZINT ALAPRAJZA M 1:50

A tornácról (üvegezett veranda) nyílik a pincelejáró is, mely az utcai iroda alatti nagyméretű téglából falazott, vastag támfalakra támaszkodó dongaboltozatú pincébe vezet. A konyha-hátsó bejárat folyosórészből létrás padlásfeljárattal közelíthető meg a kiugró párkányfalazatú, mellvédfalakkal emelt egyterű padlás.

Az épület egy része alatt (É-i oldalán) nagyméretű téglából falazott, dongaboltozatos pince készült (alápincézett), míg a több mint kétharmadot kitevő rész néhány soros (6-8) nagyméretű téglával aláfalazott a felmenő vályogfalak alatt.

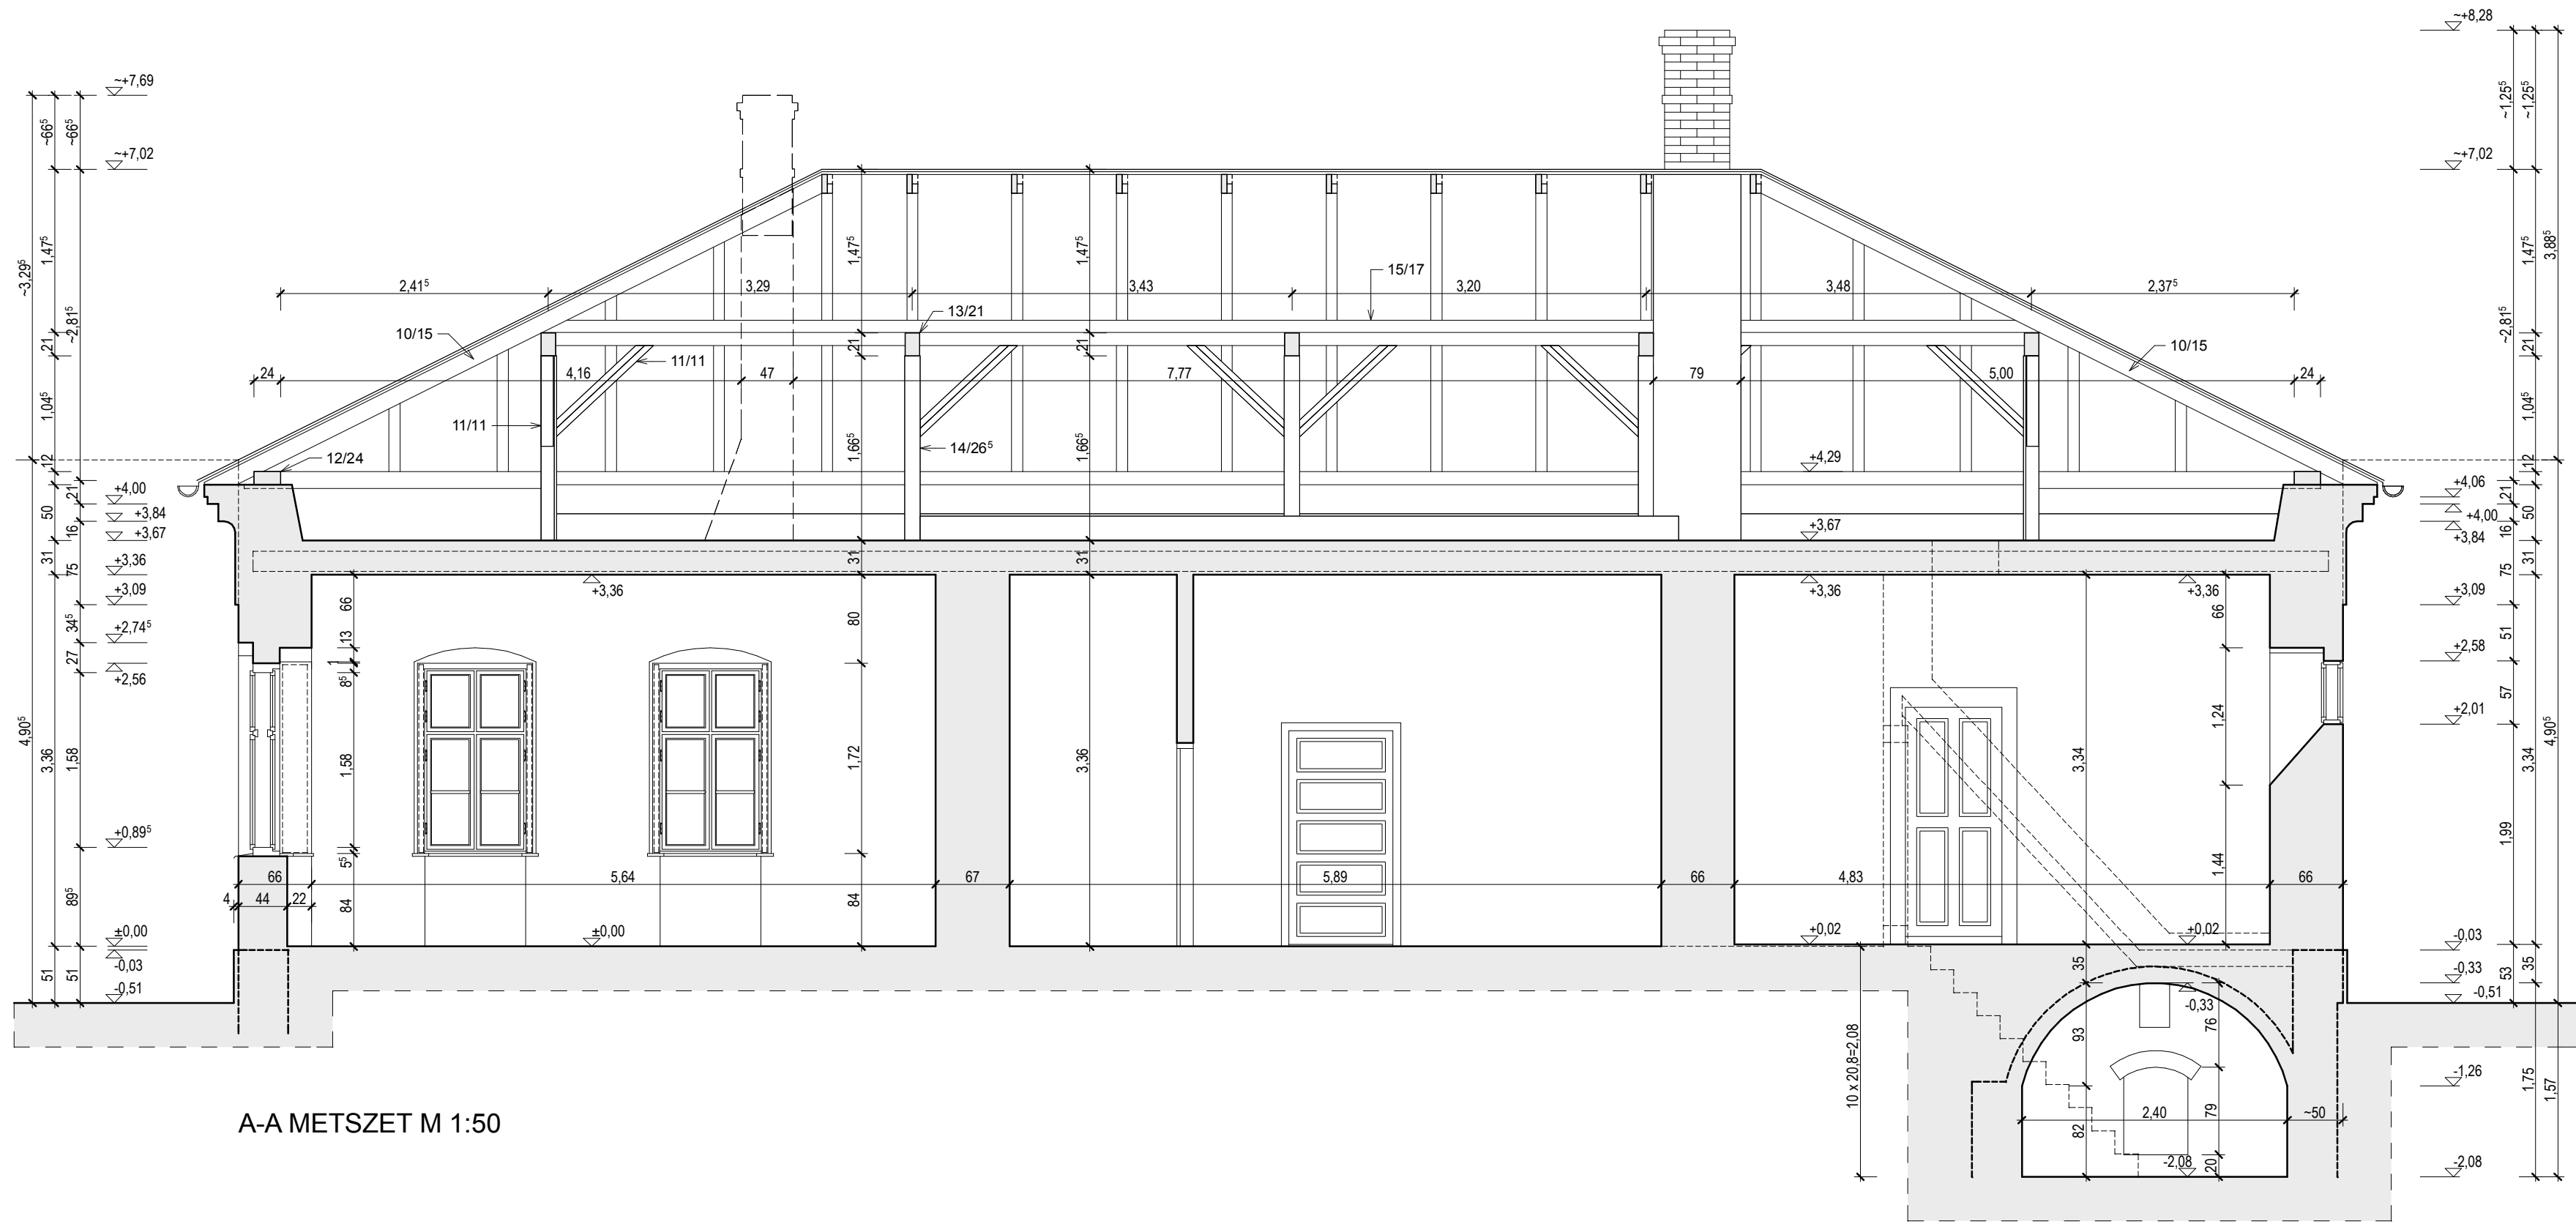
A-A METSZET M 1:50

A torokgerenda (taréjszelemen) nélküli, közép- és talpszelemenes fogópáros kétállószerű, kötőgerendákkal erősített, két végén kontyolt fedélszék, szarufa véges ereszkialakítással, a városban ritkaságszámba menő lépcsősen nagyméretű téglából aláfalazott párkánykialakítással.

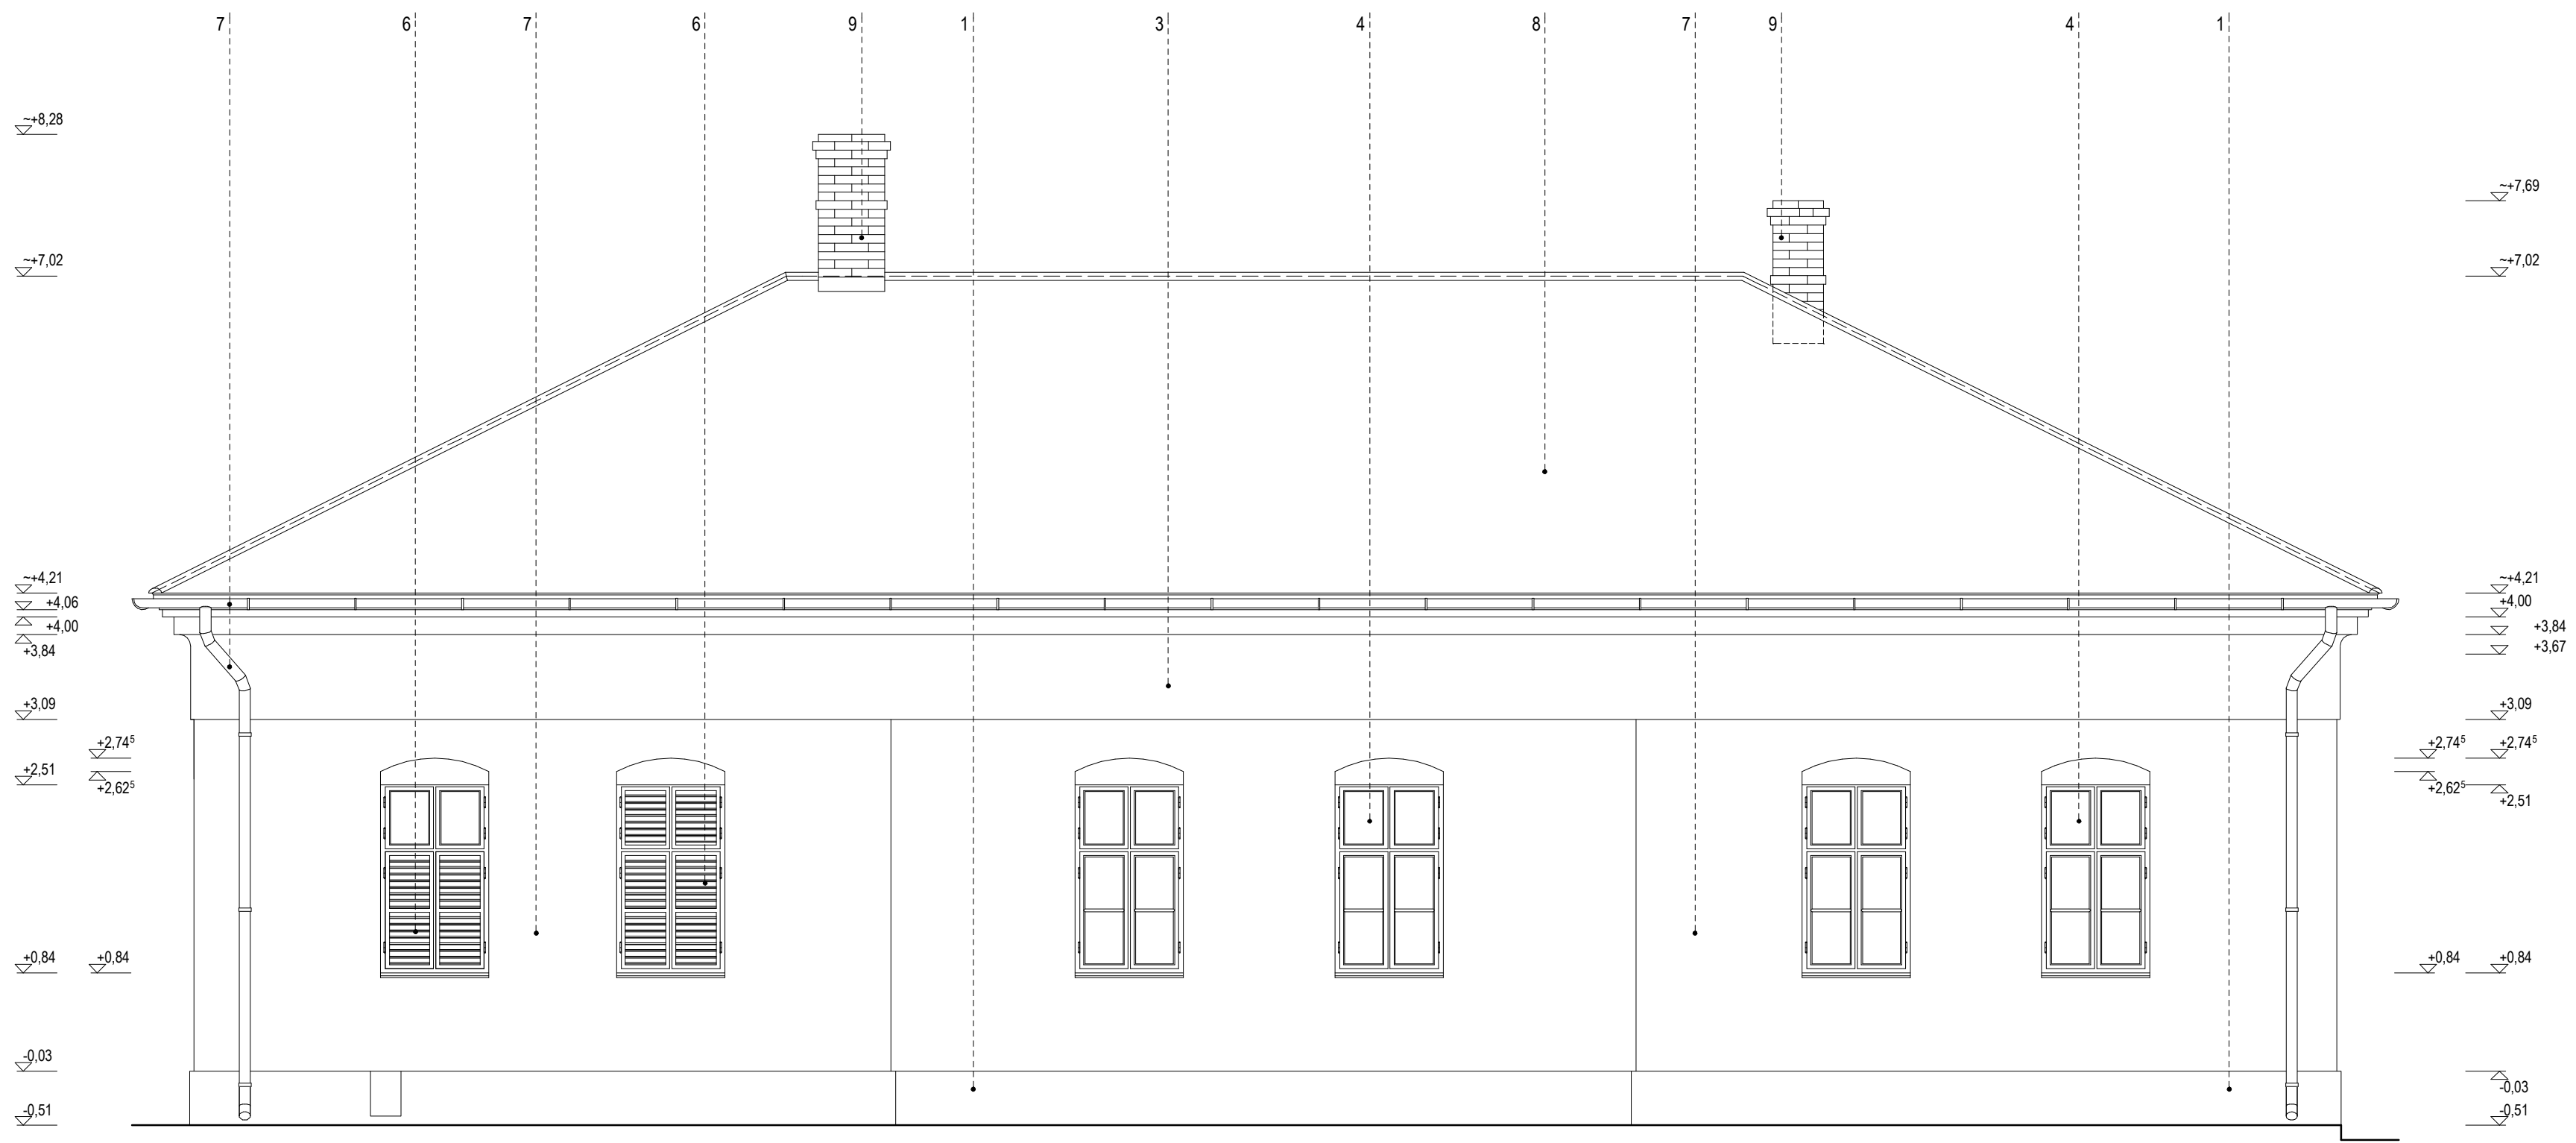
NYUGATI (UTCAI) HOMLOKZAT M 1:50

- HOMLOKZATI ANYAGOK:
- 1 Szürkére festett lábazat
 - 2 Fehérré festett homlokzat
 - 3 Világos barna felület
 - 4 Pallótokos fa ablak, zöld színre mázolva
 - 5 Egyrétegű üvegezésű fa nyílászárók, zöld színre mázolva
 - 6 Fa zsalugáter, zöld színre mázolva
 - 7 Horganyzott ereszt és lefolyócsatorna
 - 8 Hód farkú cserépfedés (kettős fedés)
 - 9 Kéményfejezet nagyméretű téglával falazva

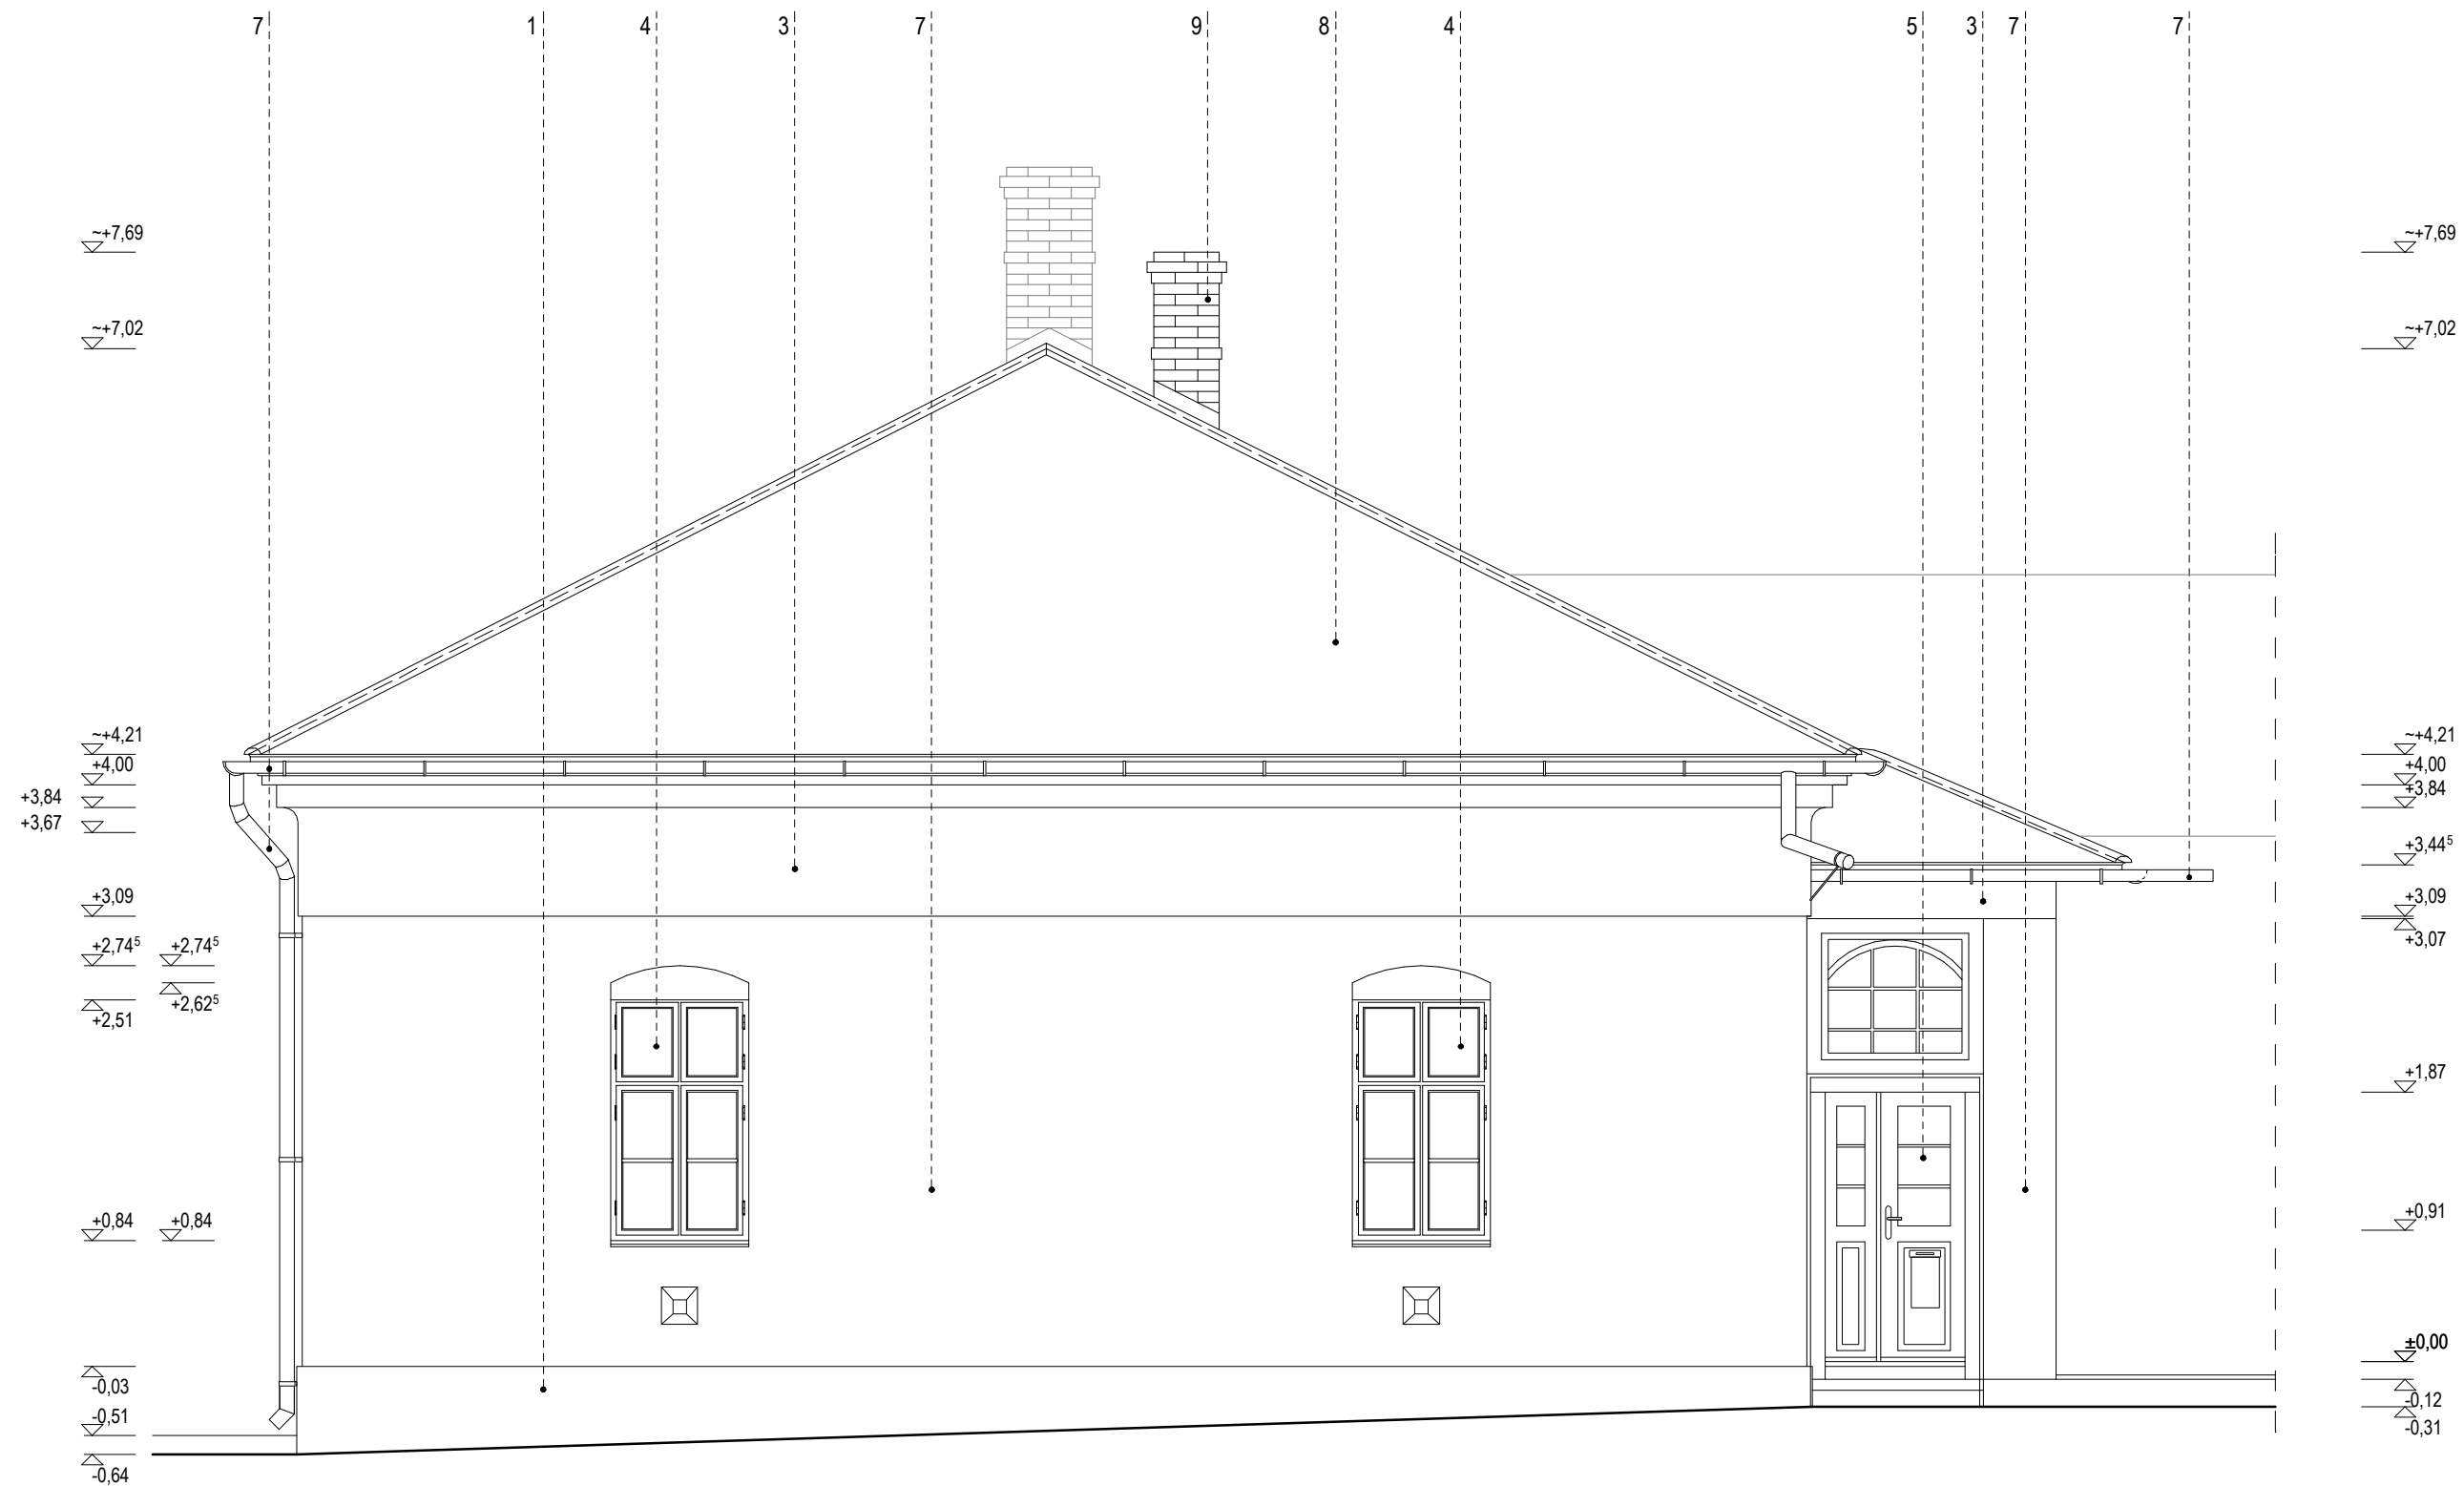
DÉLI HOMLOKZAT M 1:50

- 1 Szürkére festett lábazat
- 2 Fehérré festett homlokzat
- 3 Világos barna felület
- 4 Pallótokos fa ablak, zöld színre mázolja
- 5 Egyrétegű üvegezésű fa nyílászárók, zöld színre mázolja
- 6 Fa zsalugáter, zöld színre mázolja
- 7 Horganyzott eres- és lefolyócsatorna
- 8 Hód farkú cserépfedés (kettős fedés)
- 9 Kéményfejezet nagyméretű téglával falazva

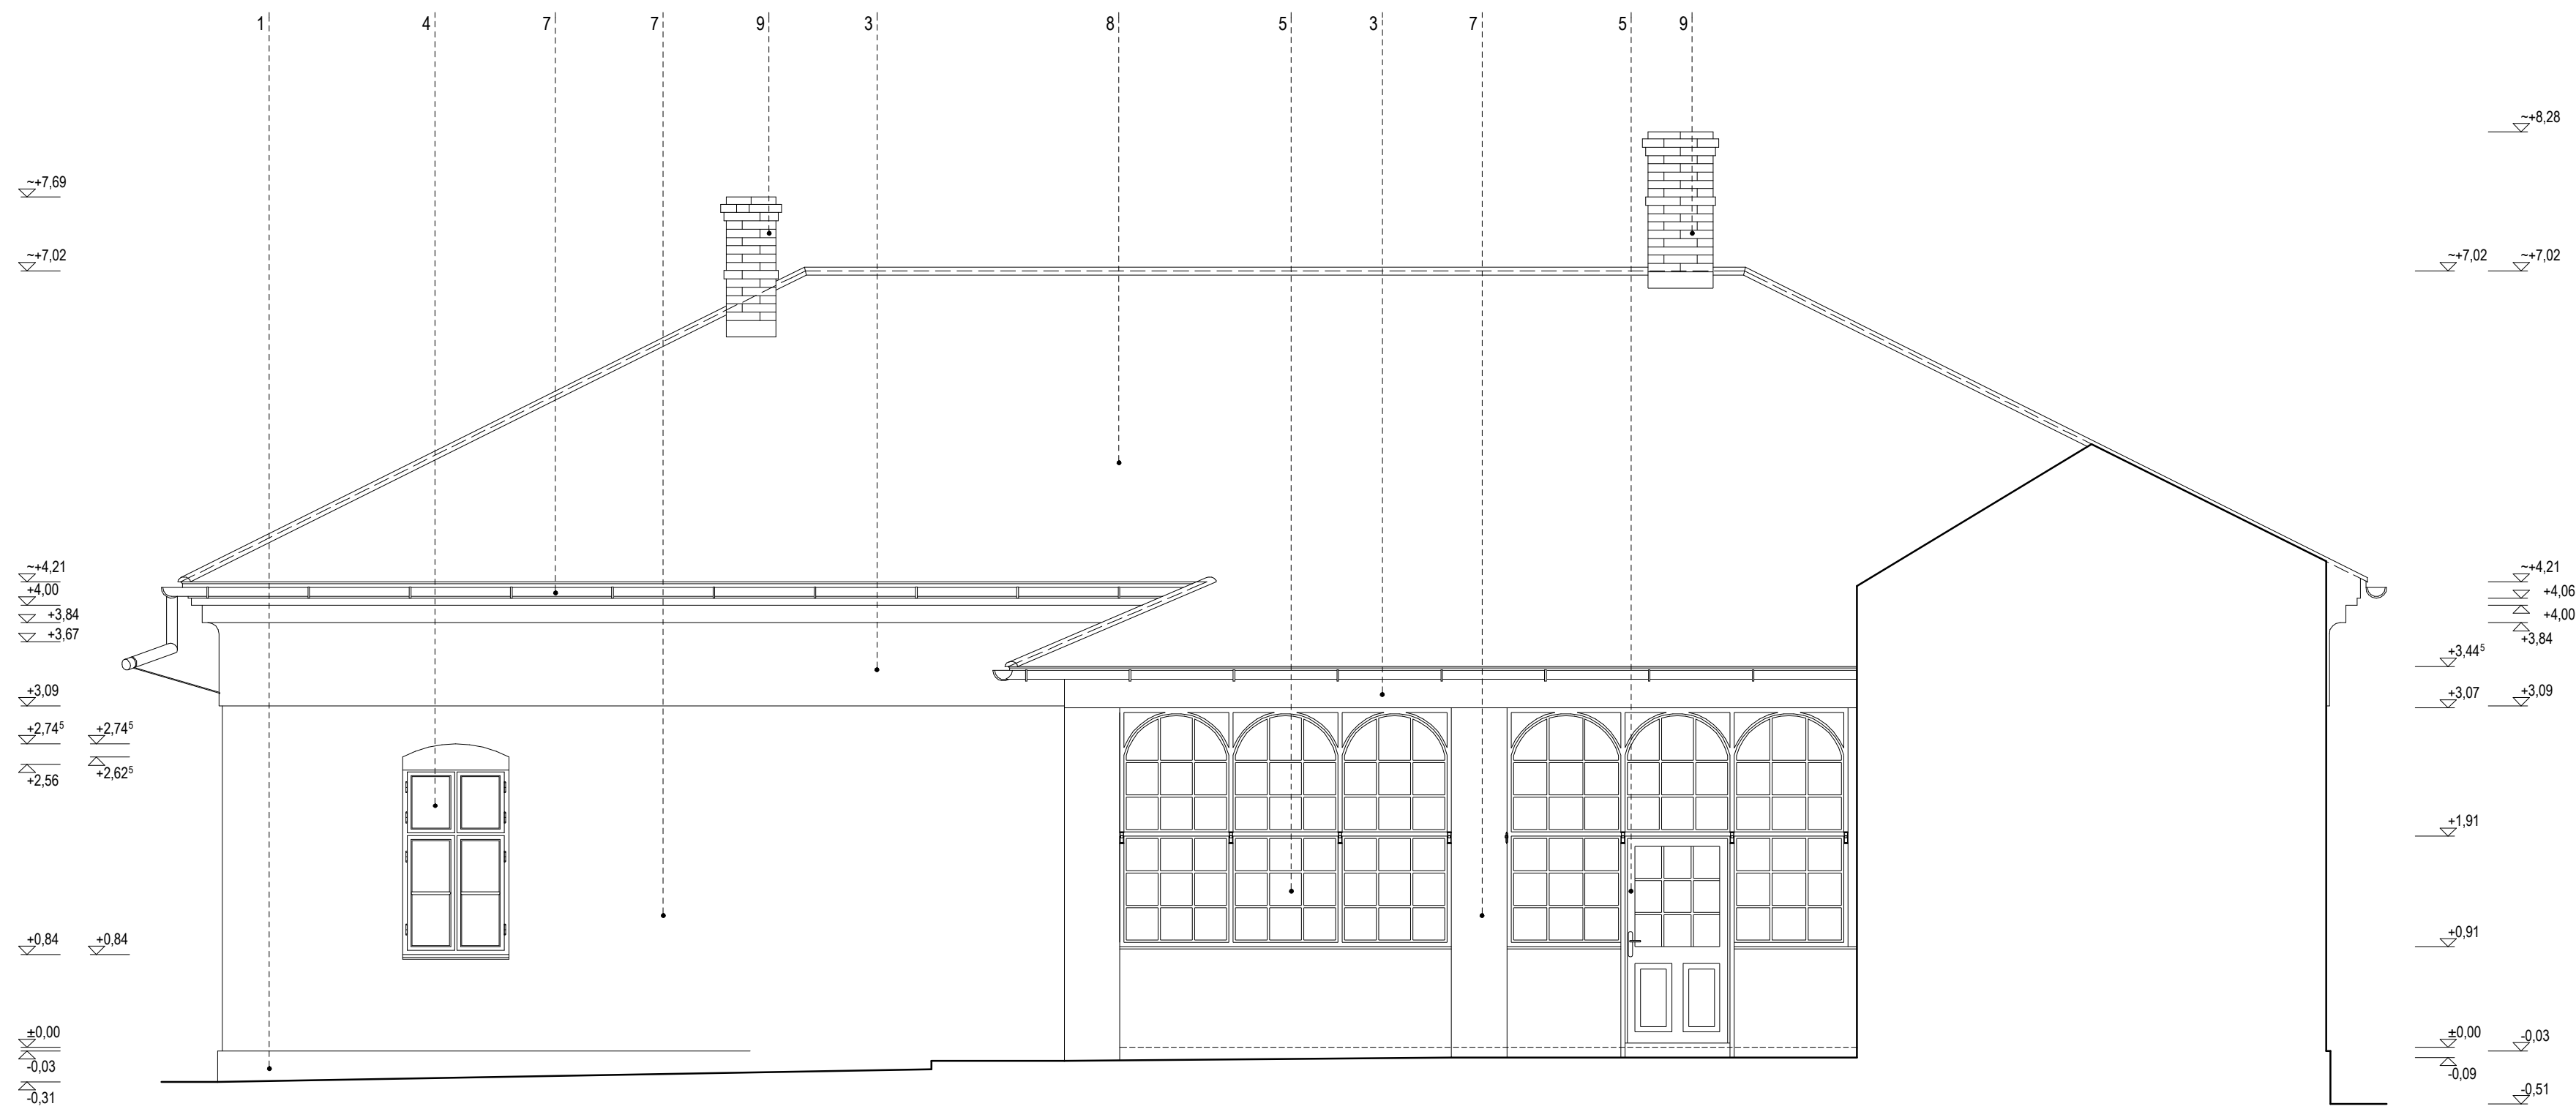
KELETI HOMLOKZAT M 1:50

- 1 Szürkére festett lábazat
- 2 Fehérre festett homlokzat
- 3 Világos barna felület
- 4 Pallótokos fa ablak, zöld színre mázolja
- 5 Egyrétegű üvegezésű fa nyílászárók, zöld színre mázolja
- 6 Fa zsalugáter, zöld színre mázolja
- 7 Horganyzott eresztés- és lefolyócsatorna
- 8 Hód farkú cserépfedés (kettős fedés)
- 9 Kéményfejezet nagyméretű téglával falazva

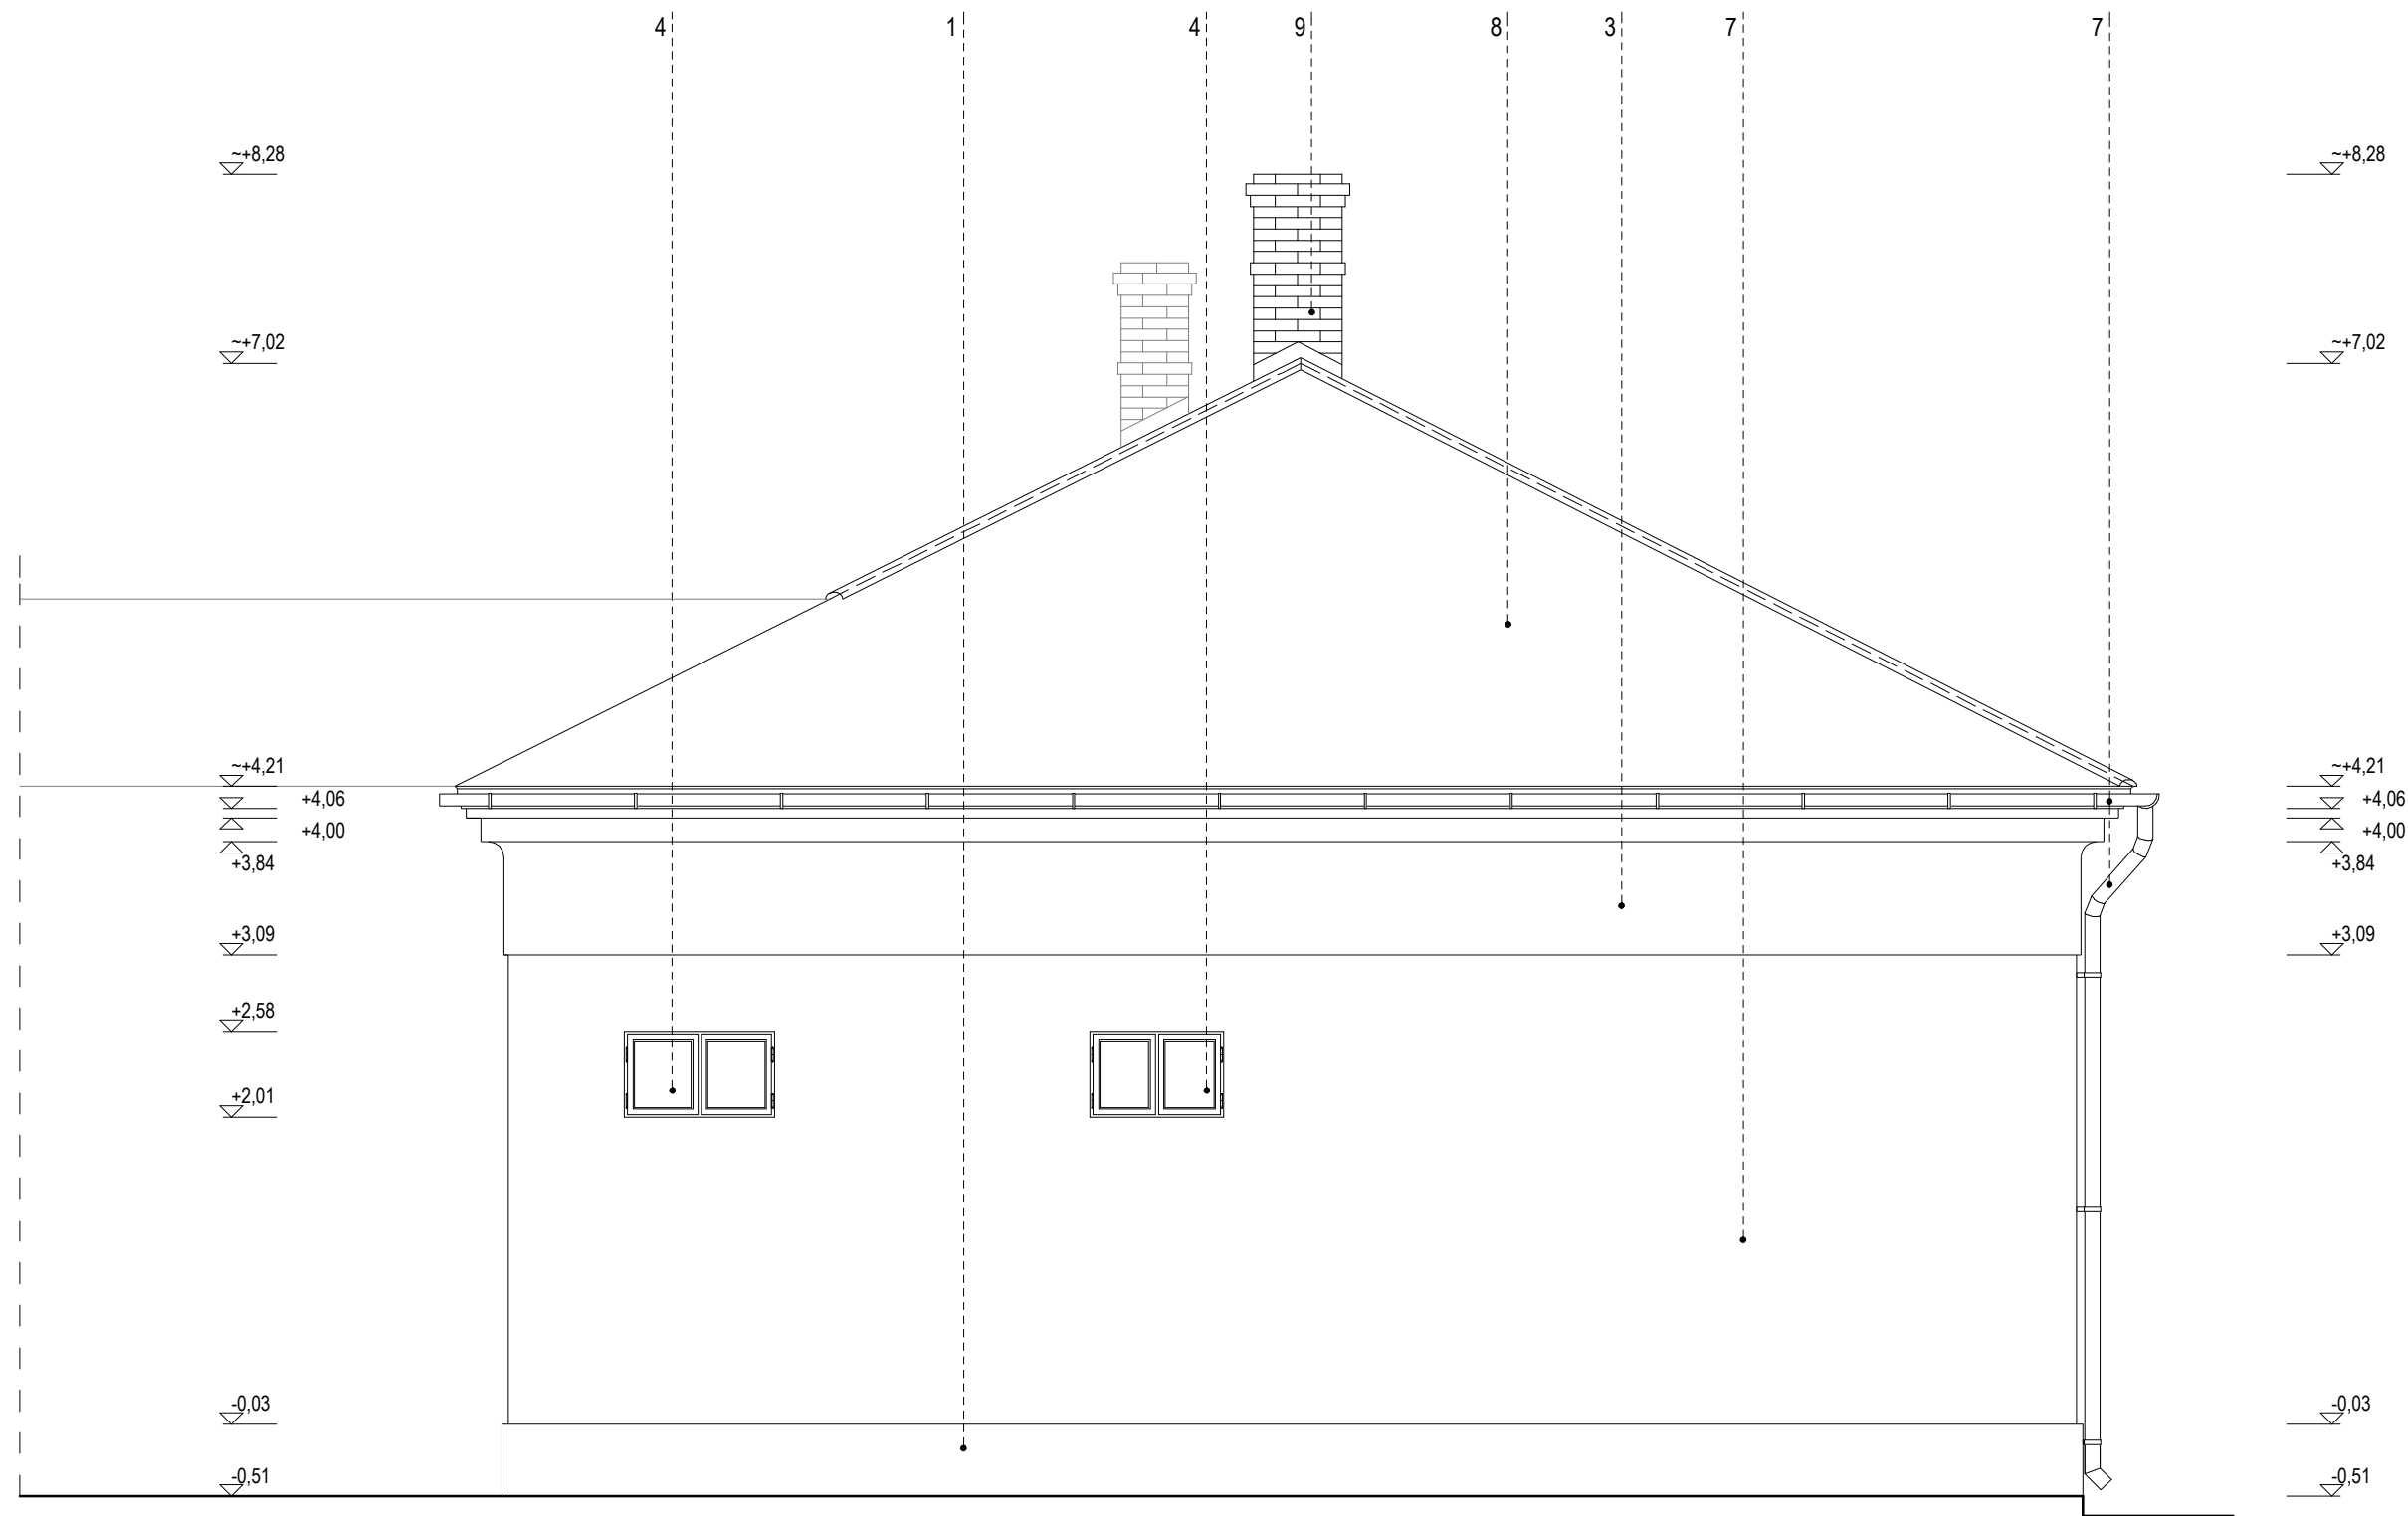
ÉSZAKI HOMLOKZAT M 1:50

- 1 Szürkére festett lábazat
- 2 Fehérré festett homlokzat
- 3 Világos barna felület
- 4 Pallótokos fa ablak, zöld színre mázolja
- 5 Egyrétegű üvegezésű fa nyílászárók, zöld színre mázolja
- 6 Fa zsalugáter, zöld színre mázolja
- 7 Horganyzott eres- és lefolyócsatorna
- 8 Hód farkú cserépfedés (kettős fedés)
- 9 Kéményfejezet nagyméretű téglával falazva
